# La conservación del patrimonio de la obra civil al inicio del siglo XXI y sus riesgos

José María García de Miguel

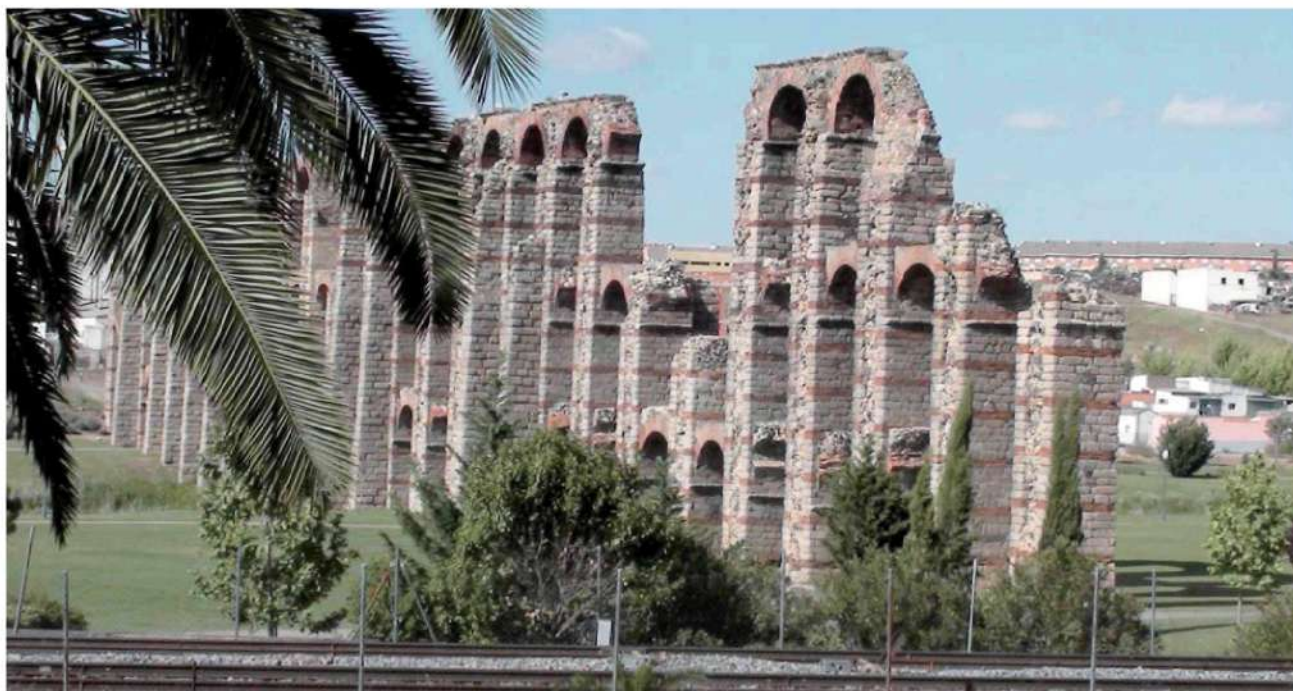
Fig. 1. El acueducto de los Milagros, en Mérida.  
Su aspecto ruinoso se debe al expolio de las piezas romanas para su reutilización en construcciones posteriores.

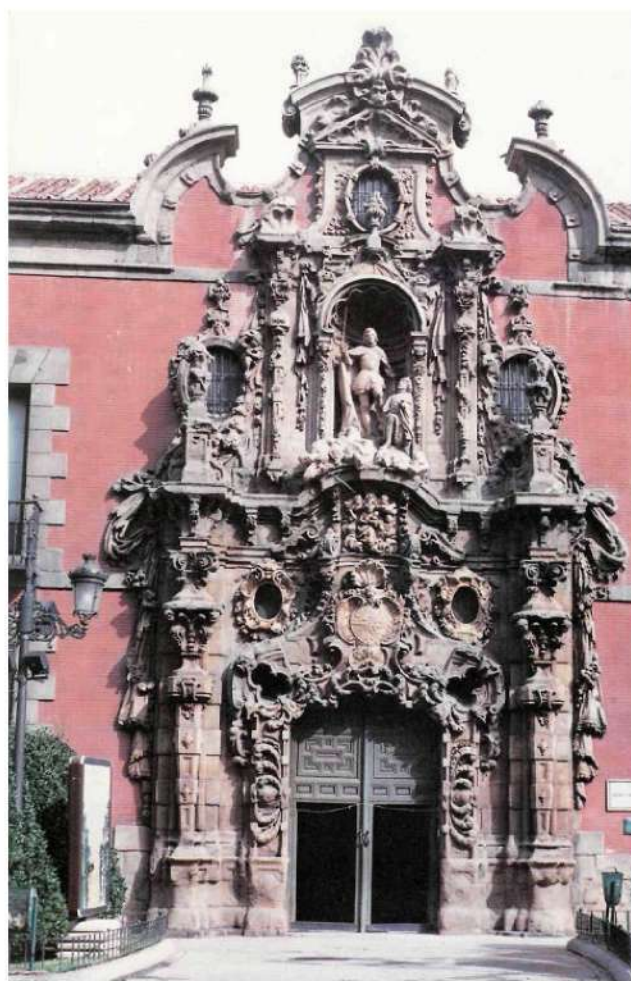
Fig. 2. La portada churrigueresca del antiguo hospicio de Madrid (hoy museo municipal), que estuvo a punto de ser demolida como reacción neoclásica contra el barroco.

La desamortización trajo consigo un profundo cambio de la concepción de la ciudad, conventual y dominada por la hegemonía de los edificios religiosos, a la ciudad “moderna” burguesa, con su desarrollo en altura, la linealidad y los ensanches. Como reacción contra el barroco y siguiendo el espíritu neoclásico dominante, muchos edificios históricos fueron destruidos o estuvieron en riesgo de serlo al ser calificados como “adefesios” y no ajustarse al gusto de la época<sup>3</sup> (Fig. 2).

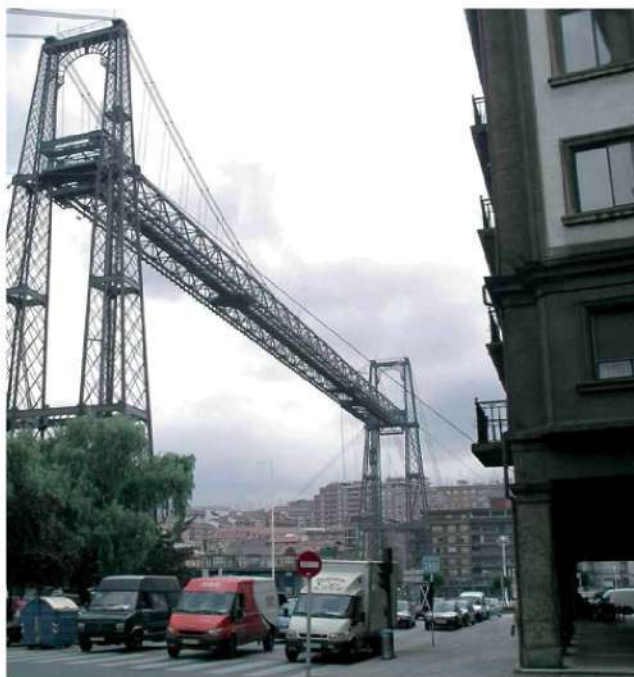
Fig. 3. El puente colgante de Bilbao, construido en 1843, fue declarado, en 2006, Patrimonio Mundial, como patrimonio industrial, por ser el primero de su tipo.

Se añade también la universalidad, que representa un hito histórico que afectó a toda la humanidad, y no solo a su propia cultura o comunidad. Se incluyen aquí las implicaciones que pudiera tener en desarrollos tecnológicos posteriores, o que abriera vías para otros descubrimientos (Fig. 3).

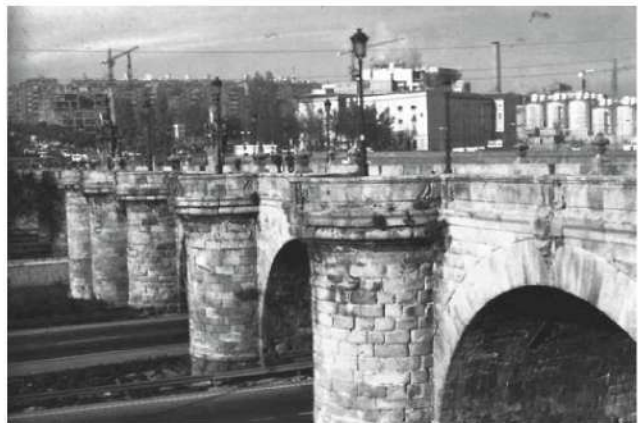
Fig. 5. El puente de Toledo, en Madrid, ha sufrido distintas vicisitudes a lo largo de su historia, cuyo conocimiento es imprescindible para entender sus patologías y estado de conservación.

Conviene recordar al respecto que el devenir de los tiempos conlleva la imposición de usos y servidumbres para los que originalmente las estructuras históricas no estaban diseñadas. Un ejemplo de ello lo constituye el puente de Toledo,

en Madrid. Construido en el siglo XVIII, fue concebido para el paso de peatones, caballerías y carruajes. Posteriormente, se instalan los raíles para el paso de tranvías y, con la desaparición del tranvía, se extiende una solera de hormigón y se asfalta para el paso de vehículos con motor de combustión. La altura de los pretilos respecto al tablero queda reducida. Se construye la M-30 y se entierra la rampa suroeste original bajo la salida de esta vía a la plaza del Marqués de Vadillo. El discurrir de la M-30 a través de los arcos del puente provoca el ataque a los materiales históricos por los contaminantes, sometiéndolos a impactos ocasionales. El incremento del tráfico desborda sus posibilidades, lo que provoca la construcción de un nuevo puente, que libera de esta servidumbre a la estructura histórica, a la que se da uso peatonal. En 1966, se recupera el nivel original del tablero. El enterramiento reciente de la M-30 libera los arcos de la agresión que venían sufriendo, sin embargo, la superficie y estado de la piedra refleja toda su historia (Fig. 5).

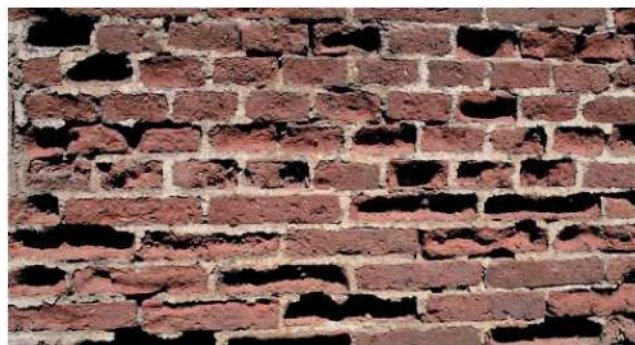
Fig. 7. La baja porosidad del mortero de junta anula su función sacrificial y transfiere la evaporación a las piezas de ladrillo, lo que implica mayores daños y costes de restauración.

En esta línea, en muchos puentes de fábrica son frecuentes las reparaciones “a ciegas” cuando la piedra o juntas muestran señales de degradación, colocando una capa de revoco a base de mortero de cemento pórtland. Este procedimiento oculta temporalmente las lesiones, pero agrava el proceso que les da origen. La causa, la circulación de humedades, no se ha detenido y termina por levantar el mortero en la cara de los sillares. Ello reduce el revoco aplicado a un simple rejuntado impermeable. La evaporación de la humedad interna deja de producirse a través del material sacrificial de las juntas y se transfiere a la piedra o el ladrillo –mucho más valioso y caro de reparar–, y, con ella, las lesiones que provoca por cristalización de sales y otras causas (Fig. 7).

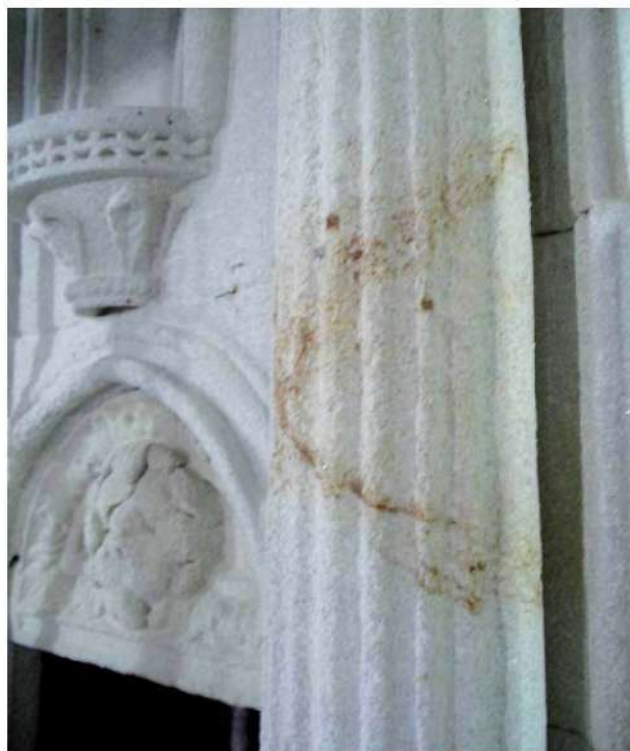
Fig. 8. Fuerte alteración del granito en el altar del convento de Allariz (Orense) como consecuencia de una limpieza con ácido clorhídrico. La descomposición de los minerales de hierro ha producido manchas ferruginosas.

Lo mismo se puede afirmar respecto a limpiezas con productos químicos sumamente agresivos, sean estos de carácter ácido –como clorhídrico, nítrico, fluorhídrico o fosfórico– o de carácter alcalino. Los ácidos atacan los carbonatos de las calizas y el mármol e hidrolizan los feldspatos del granito transformándolos en arcillas. También descomponen los minerales de hierro y generan, con el tiempo, manchas ferruginosas<sup>8</sup> (Fig. 8). Los ácidos clorhídrico y nítrico, además, producen sales solubles, auténticos venenos para los materiales de construcción, que prosiguen la acción lesiva. Los ácidos fosfórico y fluorhídrico no dan origen a sales, pero son sumamente corrosivos, por lo que alteran fuertemente las características superficiales.

Pues bien, aunque los minerales de la piedra suelen ser poco sensibles al ataque alcalino (salvo los ferruginosos, que se descomponen y producen manchas), los álcalis dejan cationes que se carbonatan y terminan generando sales solubles dañinas. Al no conocerse la causa de las lesiones que la presencia de las sales fue produciendo con el tiempo, y para corregirlas, la piedra ha sido sometida a diversos tratamientos de consolidación y protección según el producto de moda en cada momento, desde cera con azufre hasta aceites secantes o ceras microcristalinas.
